VEREJNÁ ANONYMNÁ IDEOVÁ
URBANISTICKO-ARCHITEKTONICKÁ SÚŤAŽ NÁVRHOV

SNEŽIENKA

Sprievodná správa
Revitalizácia lokality “Snežienka“

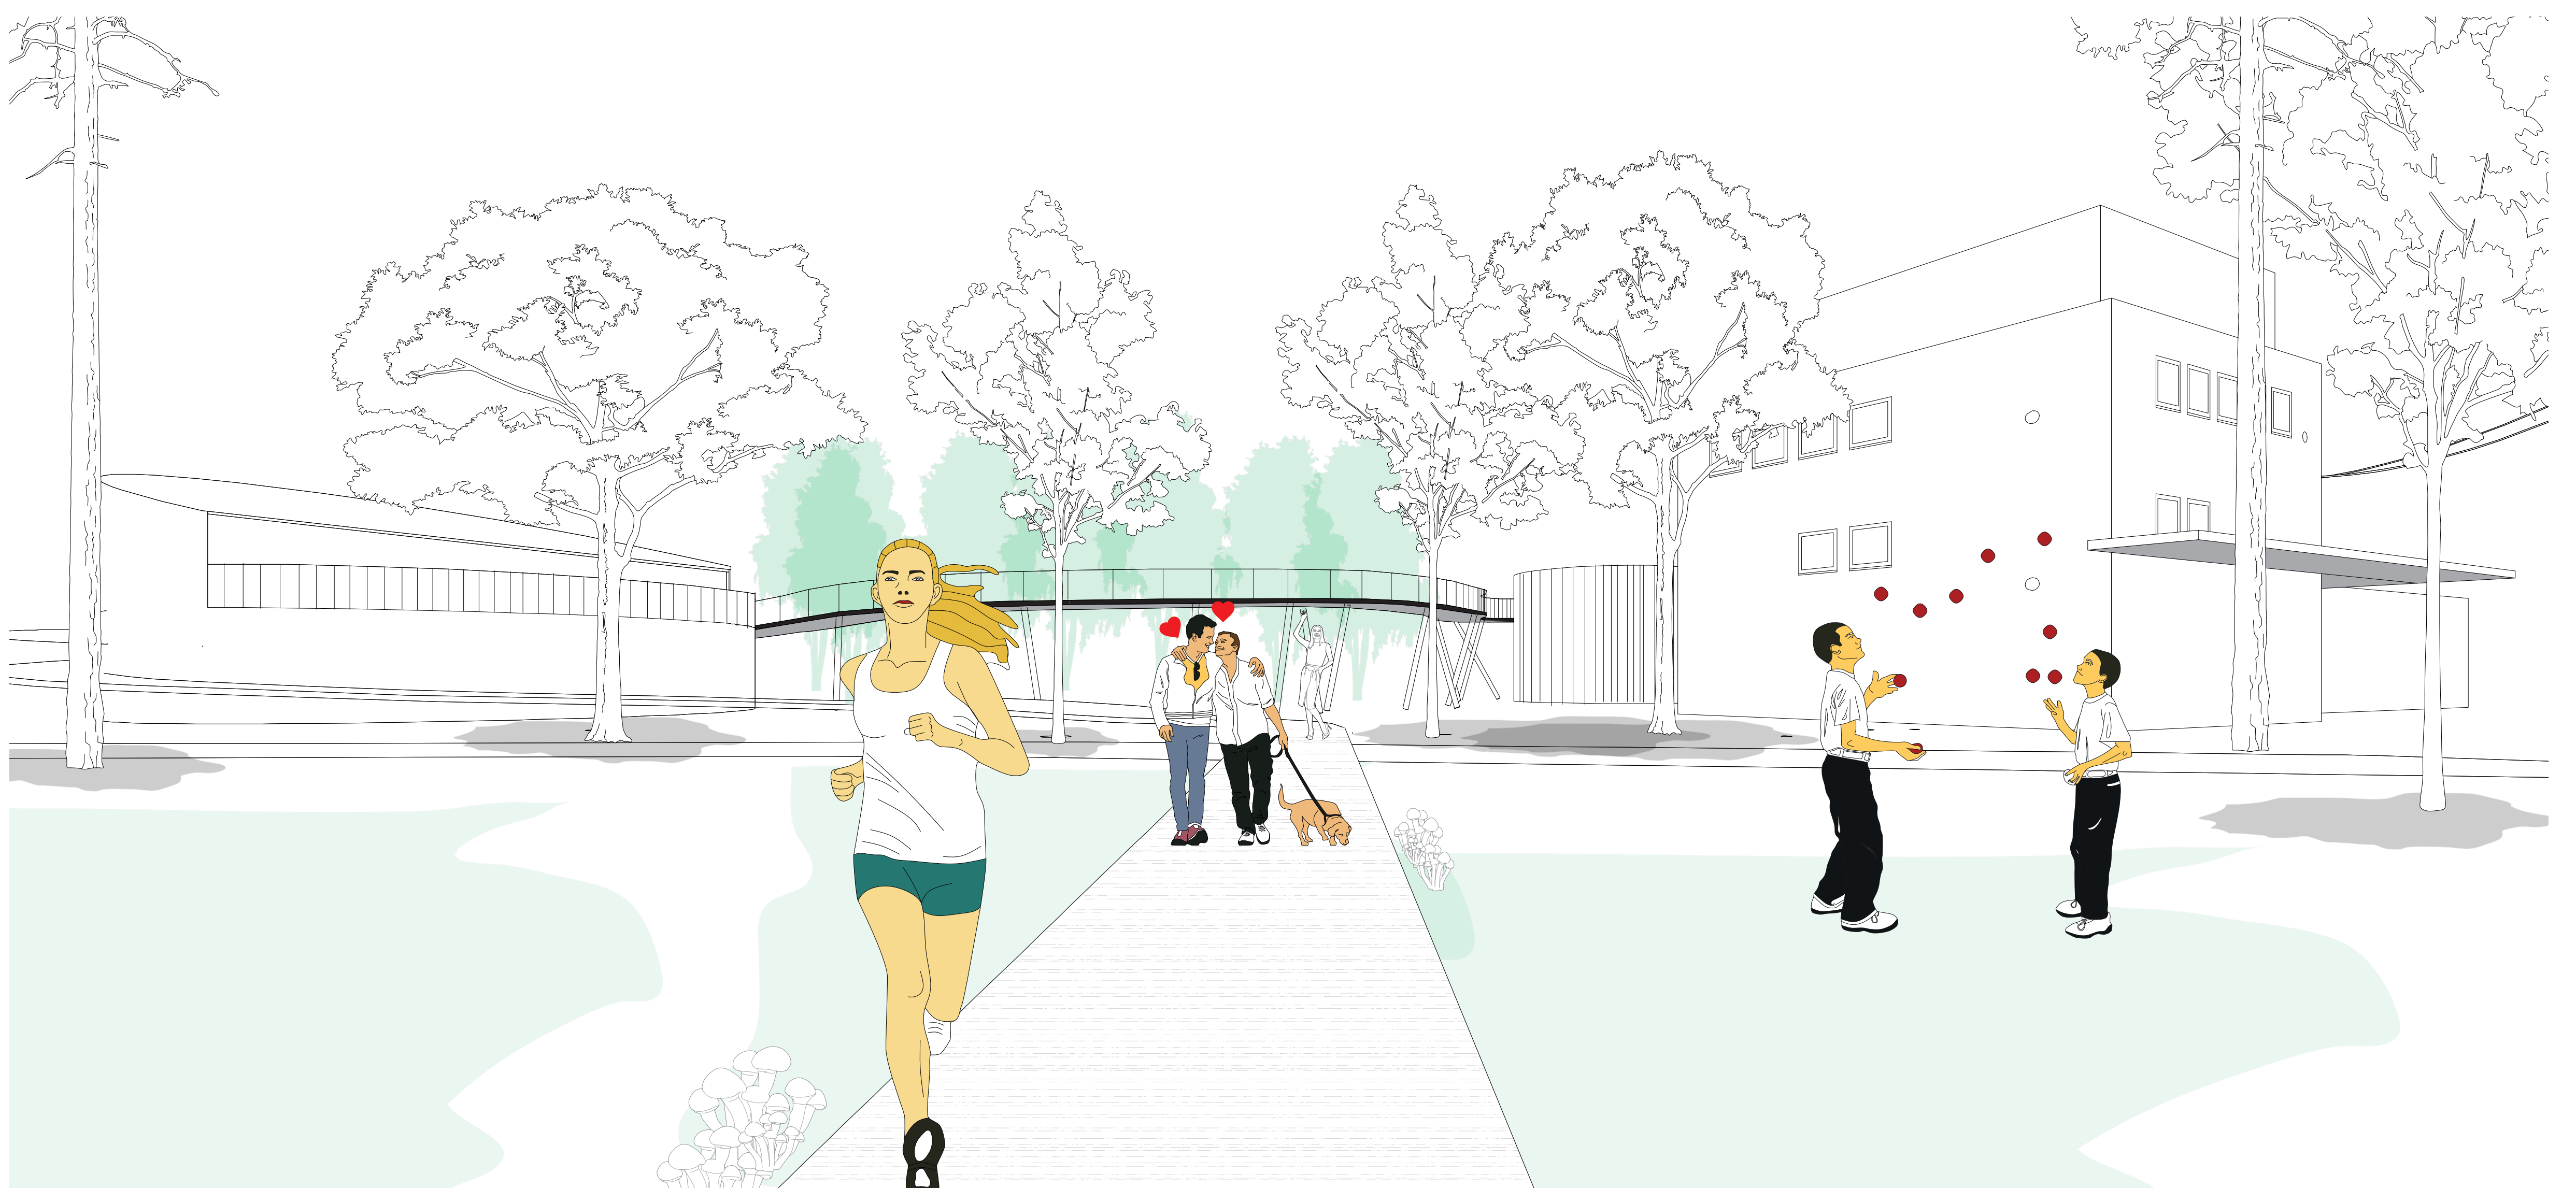
SEVEROZÁPADNÝ POHLAD Z LÚKY NA LÁVKU, NAVRHOVANÉ OBJEKTY A LANOVKU

Lávka a objekty, ktoré vytvárajú solitéry, ale sú pritom poprepájané resp. premostené majú odozvu v prírodnom okolí a tak sa začleňujú alebo splyvajú s prírodnými prvkami a o to viac nechávajú vyznieť technickú stavbu údolnej stanice lanovky.
